# Christoph Beckschulte (öbv SV)

Baum	Nr.: 135	Art: Säulenpappel	Standort: Lietzenseepark, Berlin Charlottenburg		
Schadmerkmal	Alte Kappungen, Standort				
Grunddaten	Höhe: 20 m, Kronendurchmesser: 6 m, Stammdurchmesser: 80 cm

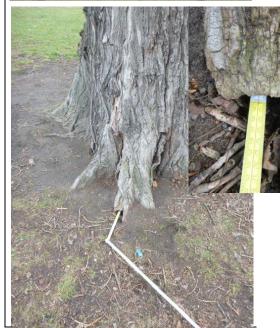
Wurzel mit Fäule, EDT 130 cm

Auffälligstes Merkmal an dem Baum ist die optisch deutlich wahrnehmbare Ausbildung von Brettwurzeln. Diese Wurzelausbildung deutet auf eine Fäule im Stammfuß hin, die der Baum mit dieser speziellen Ausbildung der Wurzelform versucht zu kompensieren. Die Annahme einer umfangreichen Stammfußfäule wird durch die Eindringtiefe an einer ca. 40 cm vom Stammfuß entfernten eingefaulten Wurzel von bis zu 130 cm und einer Klopfprobe mit dem Schonhammer bestätigt.

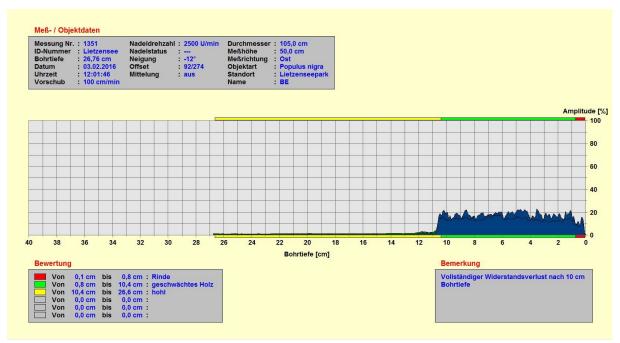
135\_1

Zur weiteren Untersuchung des Fäuleumfanges sind Messungen mit dem Bohrgerät durchgeführt worden. Beide Messungen im Stamm (135\_1, 135\_2) in ca. 50 cm Höhe zeigen einen vollständigen Abfall des Bohrwiderstandes nach ca 10 bis 13 cm Bohrtiefe.

Die Messergebnisse verdeutlichen eine umfangreiche Stammfußfäule die auch die zur Kompensation durch den Baum entwickelten Brettwurzeln bereits erfasst hat. Da der Baum bereits in der Vergangenheit deutlich eingekürzt wurde und weitere Einkürzung die Zunahme der Fäule nicht einschränken würde, ist wegen der stark zugenommenen Beeinträchtigung der Standsicherheit eine Entnahme des Baumes empfehlenswert.

Fällung im Fällzeitraum Frühjahr 2016

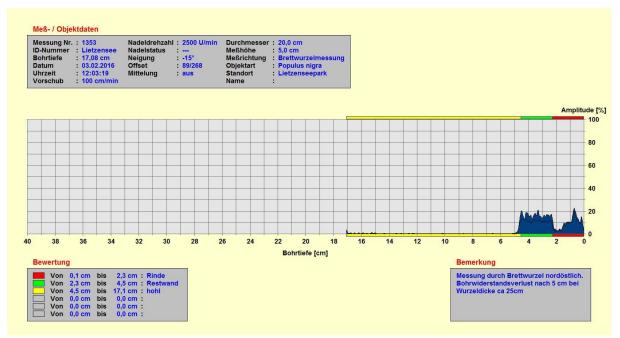
## 135\_3

Die beiden Messungen 135\_3 und 135\_4 dokumentieren die Messergebnisss quer zu den Brettwurzeln in ca 5 cm Höhe am Stamm. Auch diese beiden Messungen zeigen einen deutlichen Verlust der Holzfestigkeit an.
